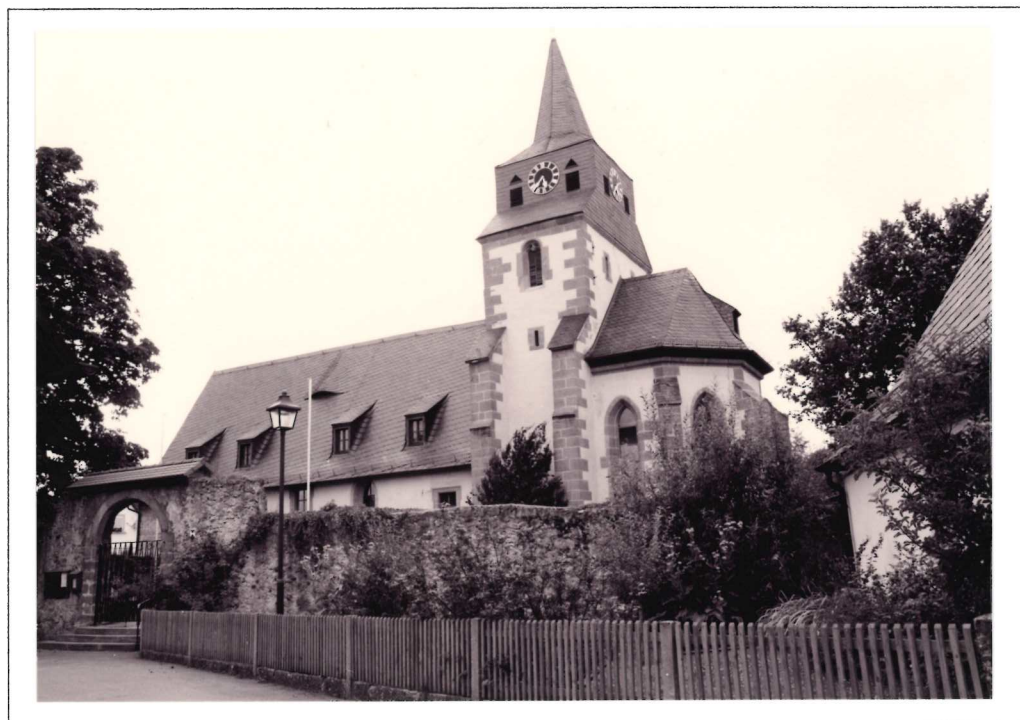
Abb. 19

**Pfarrkirche**

Spätgotischer Bau mit jüngeren Erweiterungen, Denkmal. Teilverputzter Quaderbau mit eingezogenem Chor von 1494-1508 und Turm von 1617. Um 1694/97 Barockisierung und Erweiterung nach Norden; 1936 Erweiterung nach Westen. Die Kirche ist von einer spätmittelalterlichen Kirchhofmauer umgeben, die mit einem in Resten erhaltenen, kleinen Rundturm im Nordwesten an die ehemalige Funktion als Wehrkirche erinnert. Das rundbogige, überdachte Tor ist dem Dorf zugewandt und datiert von 1752. Die Kirchhofmauer aus Jurakalkstein wurde 1845 teilweise geschleift und Anfang des 20. Jh. im Norden für die Erweiterung des Friedhofes eingelegt; 1936 Mauerdurchbruch im Westen im Zusammenhang mit der Verlängerung des Kirchenschiffes. Die Erweiterung ist anhand der Natursteimauerung kenntlich (s.u.). In traditioneller Weise liegt der Friedhof noch innerhalb der Kirchhofmauer.

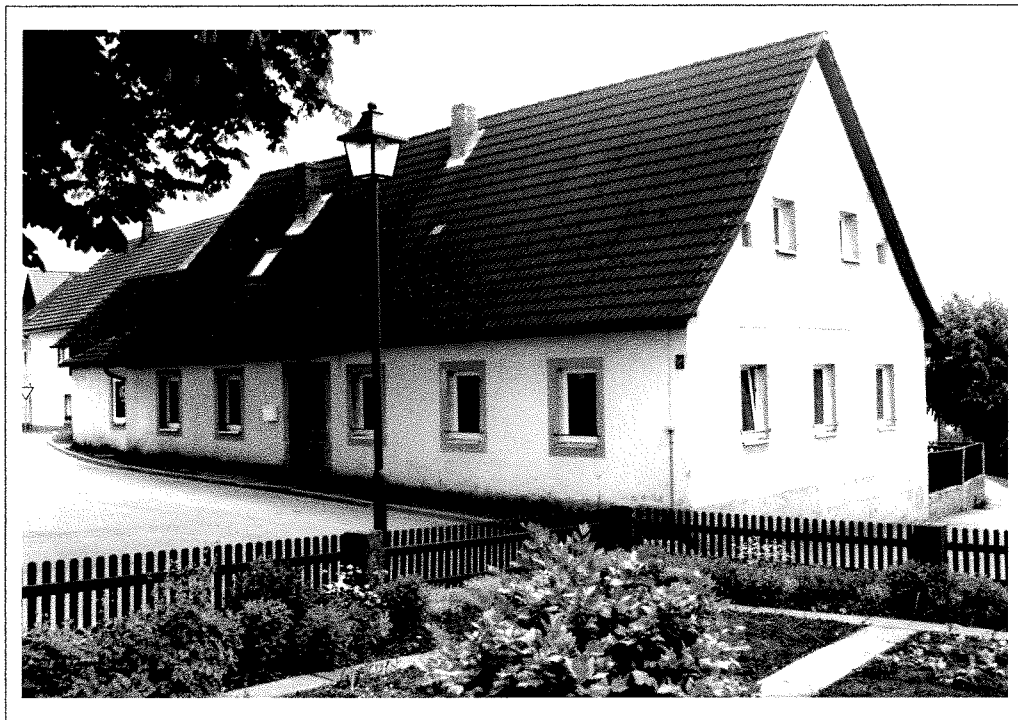
Abb. 26

Haus-Nr. 4

Wohnhaus, 1. H. 19. Jh.
 Eingeschossiger, verputzter Satteldachbau. Fenster in Rechteckgewänden.

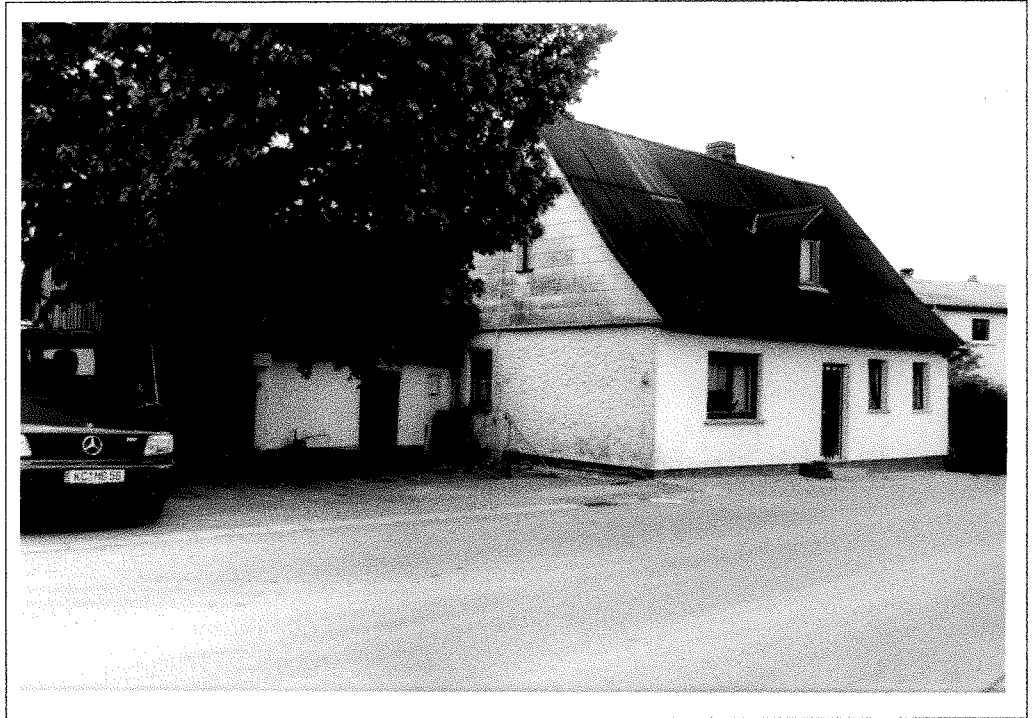
Abb. 28

**Haus-Nr. 5**

Anbau im Nordosten, Ende 19./Anfang 20. Jh. EG flächig verputzt; OG und Giebel verschiefert.

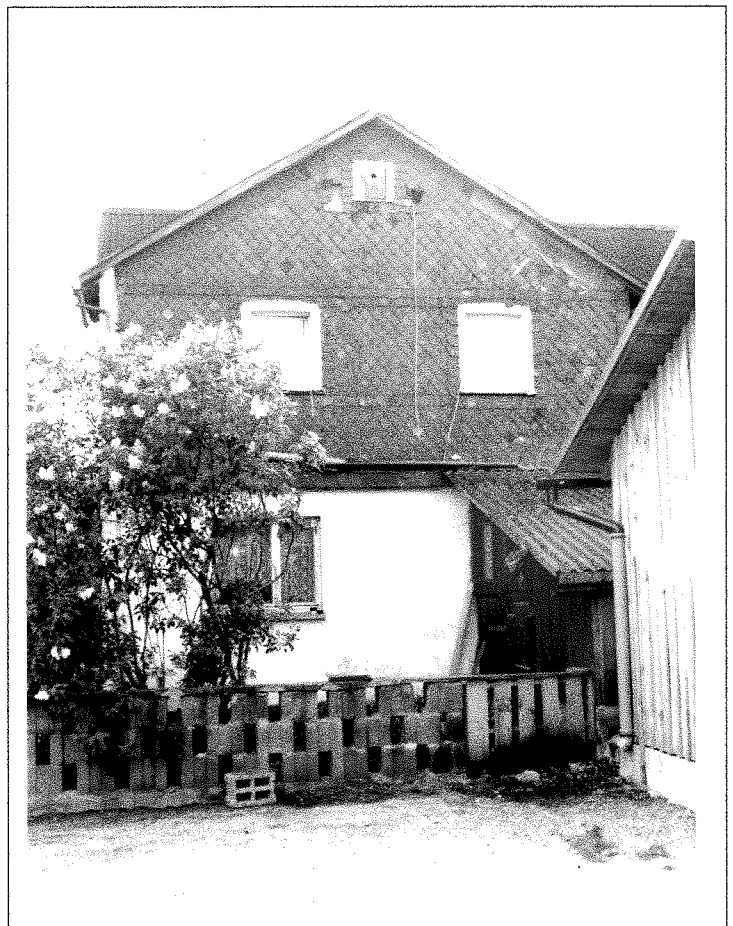
Abb. 29

**Haus-Nr. 6**

Wohnhaus, 18. bis Ende 19. Jh.

Ehemaliges Wohnstallhaus mit mittiger Erschließung. Eingeschossiger Satteldachbau dessen Kubatur (Dachform) noch in das 18. Jh. verweist. EG gemauert und verputzt. Segmentbogengewände im EG aus einer Renovierungsphase ca. in den 1870er Jahren. Der (eternit?)verschaltete Giebel wohl ursprünglich, das heißt ab der 2. Hälfte des 19. Jh. verschiefert.

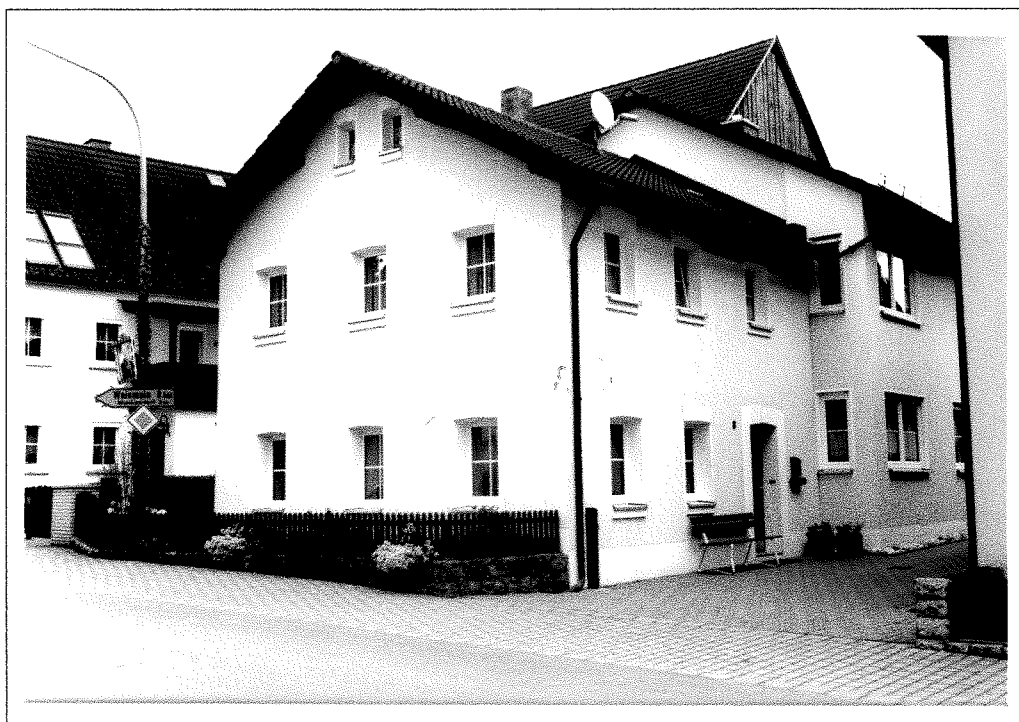
Abb. 31

Haus-Nr. 15

Wohnhaus, 1. Hälfte 20. Jh.
 Zweigeschossiger, verputzter Satteldachbau (hinten links im Bild). Giebel nach Westen zu verschiefert. EG mit Stalleinbauten.

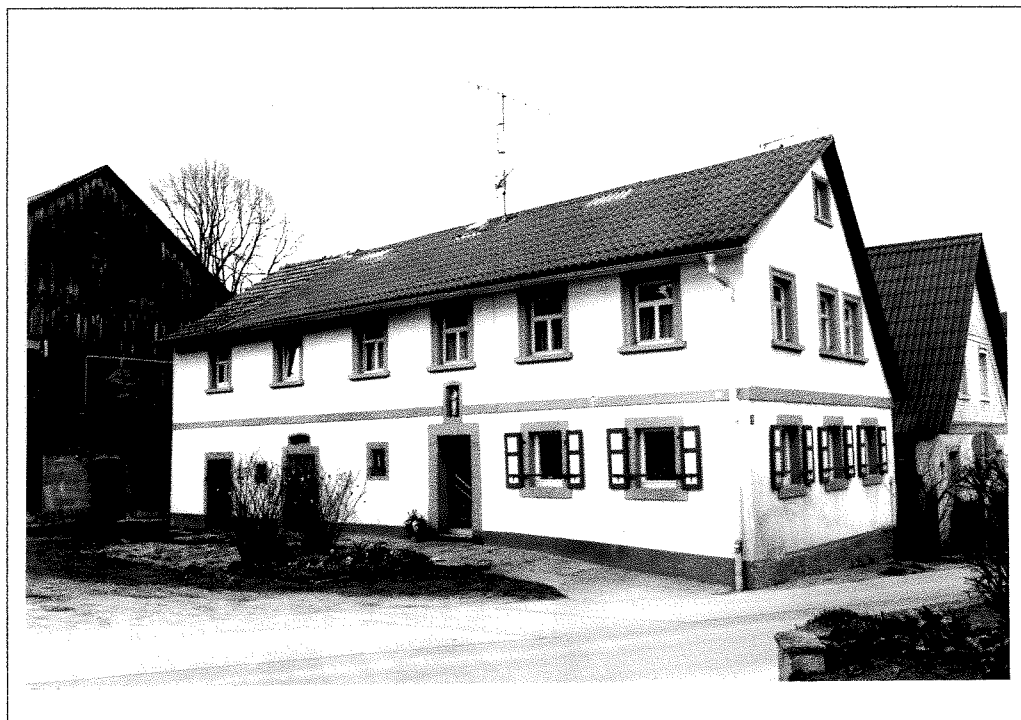
Abb. 38

**Haus-Nr. 25**

Sandsteinernes Rechteckgewände in der Giebelseite des Erdgeschosses. Einfache, hölzerne Bretterläden mit Querstange zur Arretierung. Fensterrahmen erneuert.

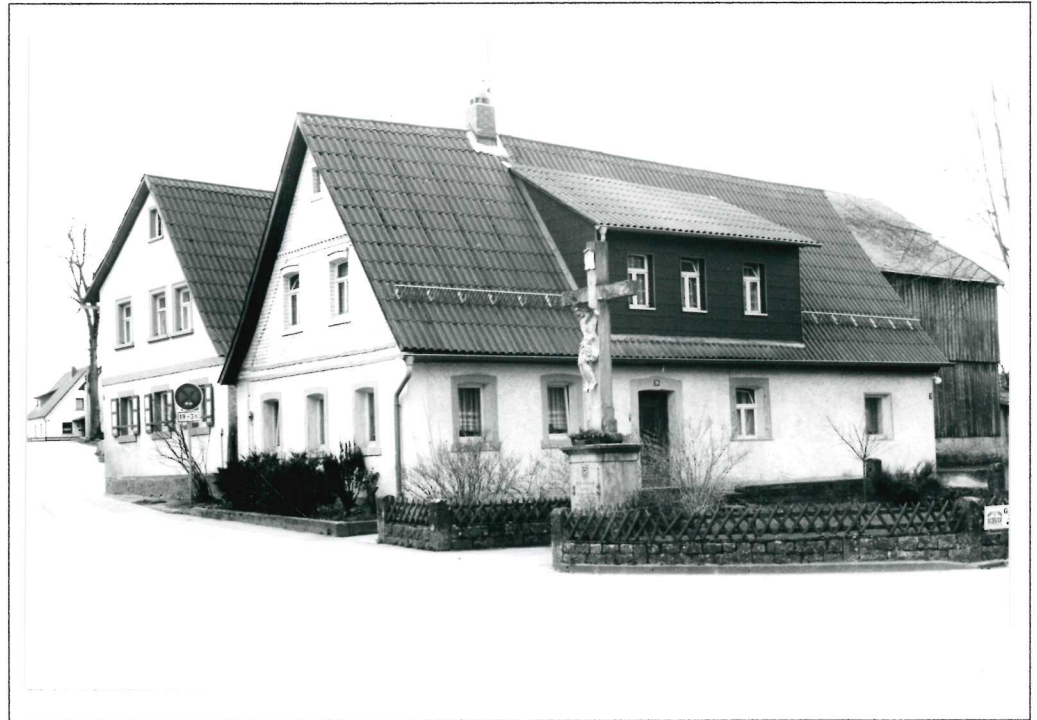
Abb. 40

**Haus-Nr. 26**

Östlicher Giebel mit gestrichenem Sichtziegelmauerwerk und Zierleisten; wohl aus der Zeit um 1900.

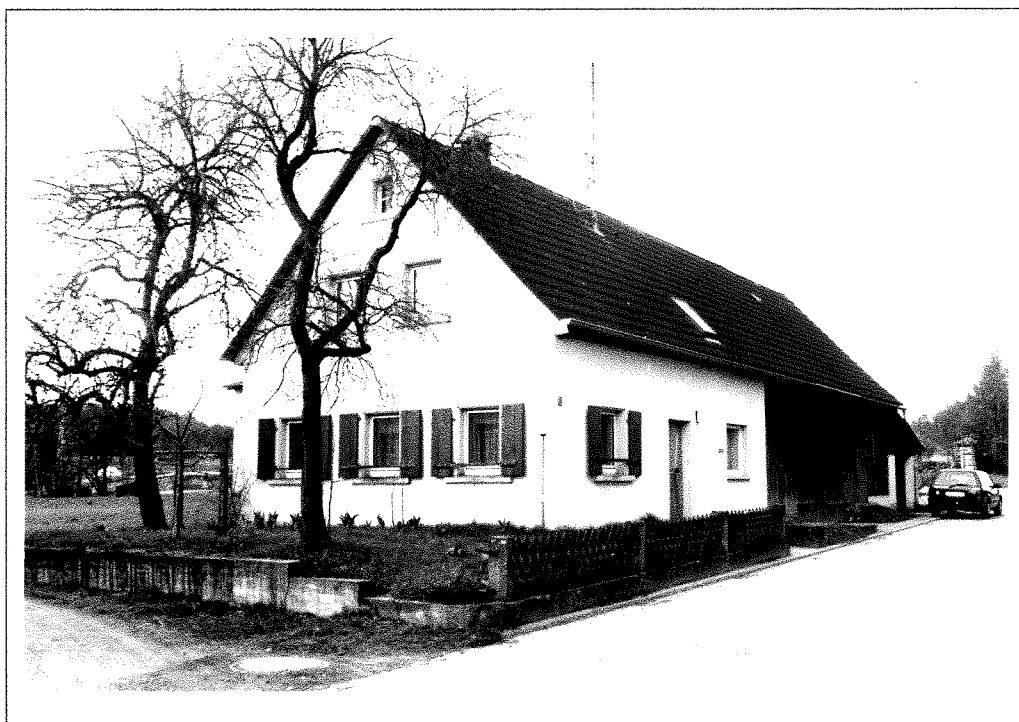
Haus-Nr. 27 1/2

Wohnhaus mit Scheune, 2. V. 20./Mitte 20. Jh.
 Eingeschossiger traufständiger Satteldachbau. Der vordere, östliche Wohnteil flächig verputzt mit Rechteckgewänden. Der hintere Scheunenbereich in bretterschaltem Fachwerk mit großem Einfahrtstor.

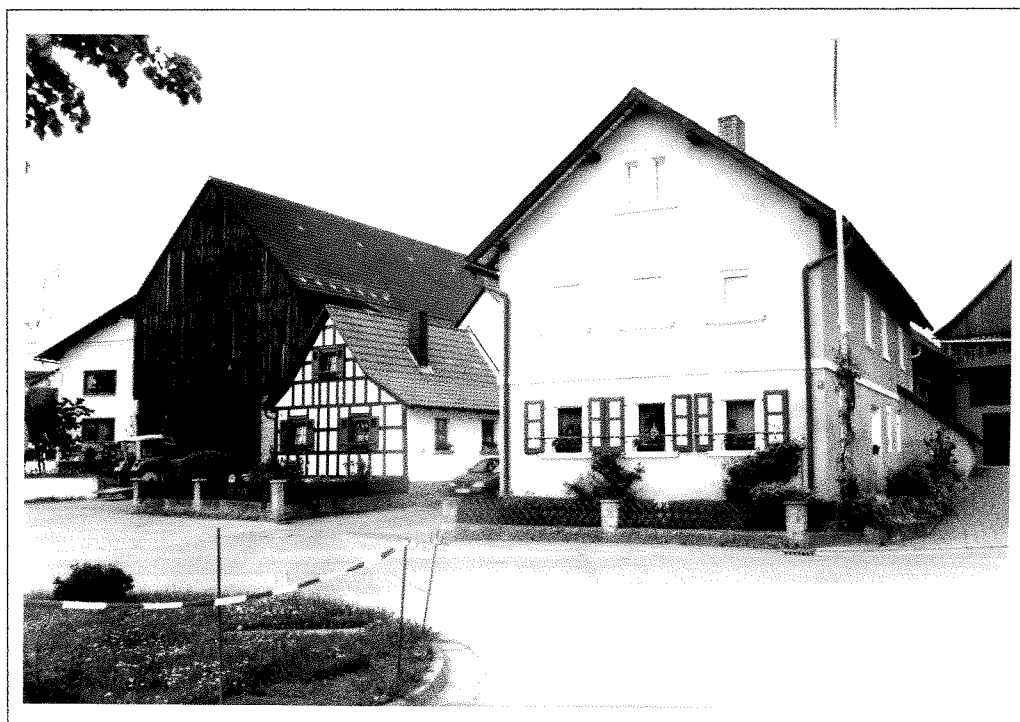
**Haus-Nr. 30 1/2
 u. 31**

Westlicher Rand am Dorfplatz mit ortsbildprägenden Gebäuden, die eine historisch gewachsene, abwechslungsreiche Fassadenabwicklung bilden.

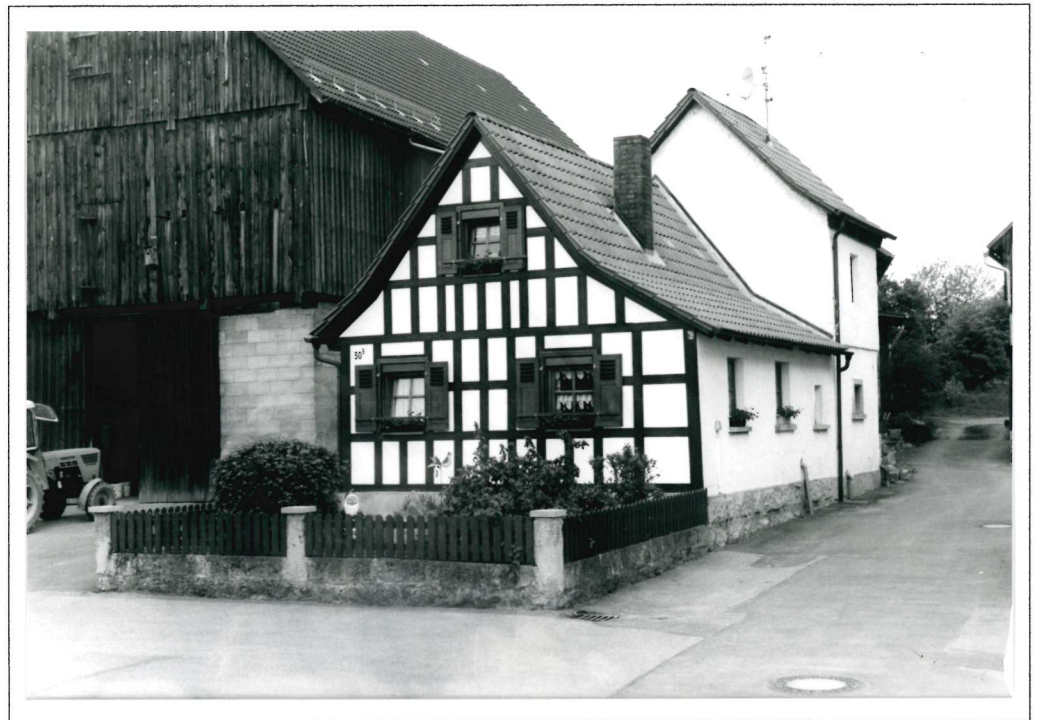
Haus-Nr. 30 1/2

Wohnhaus, um 1890, Denkmal.

Eingeschossiger, zum Dorfplatz hin giebelständiger Satteldachbau. Traufseiten verputzt; Giebelseite fachwerksichtig in konstruktivem Gitterfachwerk; vermutlich ursprünglich verputzt. Rückwärtiger, zweigeschossiger Anbau aus dem 20. Jh.

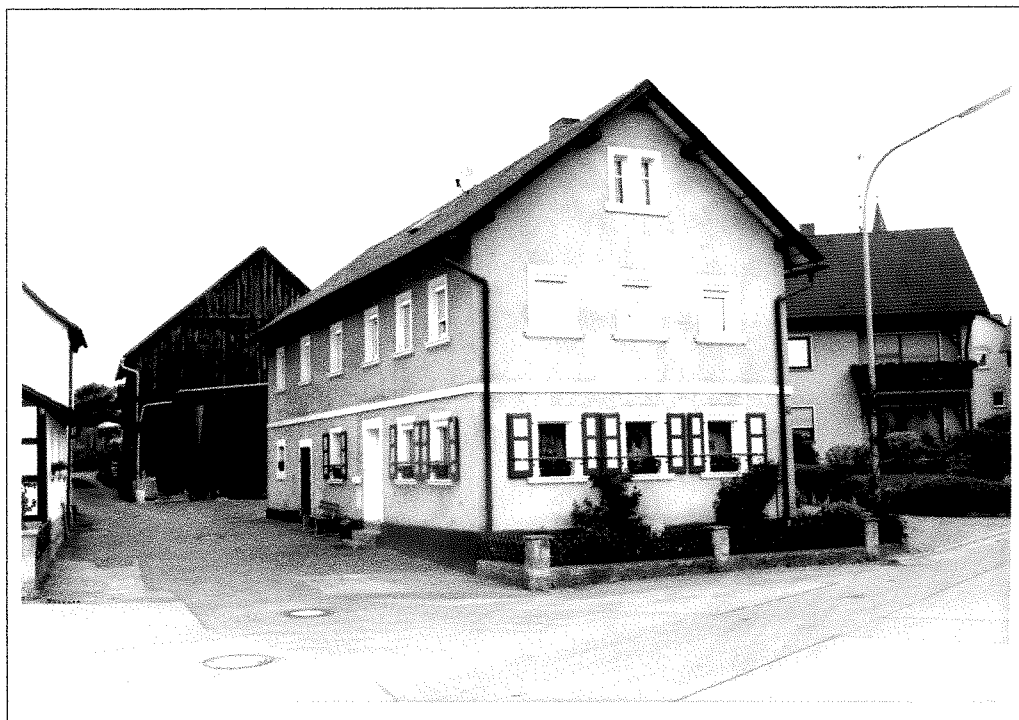
Haus-Nr. 31

Wohnstallhaus, um 1900.
 Zweigeschossiger, zum Dorfplatz hin giebelständiger Satteldachbau. Das Äußere verputzt mit Gurtband. Fenster und Türen in Rechteckgewänden, Zwillingsfenster in der Giebelspitze. Relativ steiles Pfettendach mit weitem Dachüberstand. Hölzerne Klappläden im EG. Das Gebäude vermutlich mit älterem Kern.

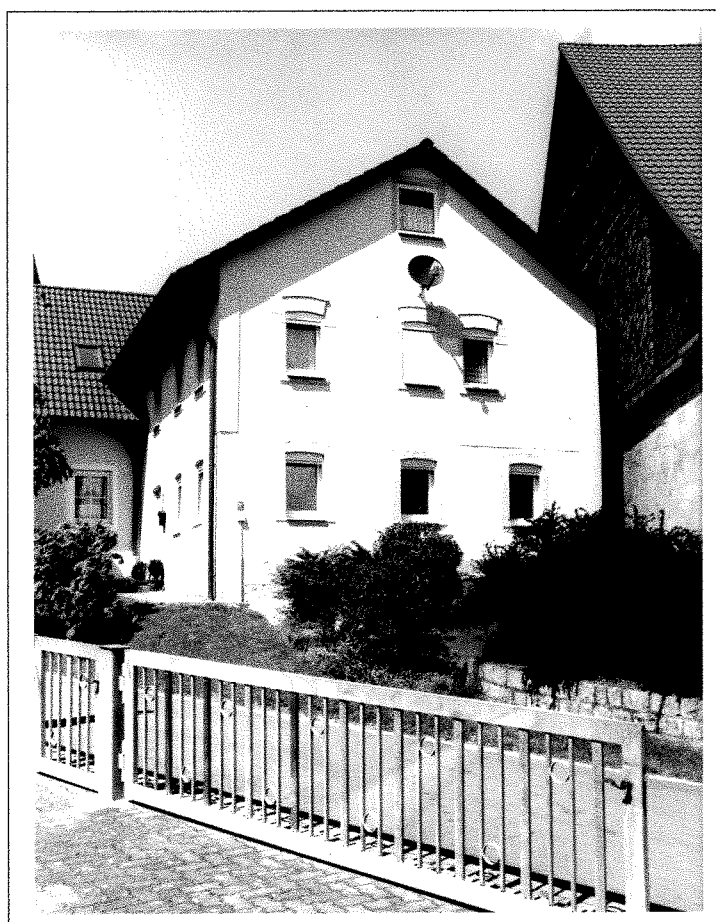
Haus-Nr. 34

Wohnhaus, um 1910 (g).
 Zweigeschossiger, verputzter Satteldachbau. Fenster und Haustüre in Segmentbogengewänden; im EG aus Sandstein, im OG mit in der Ziegelmauerung hervorgehobenem Sturz (vgl. Haus-Nr. 8). Mit älterem Kern.

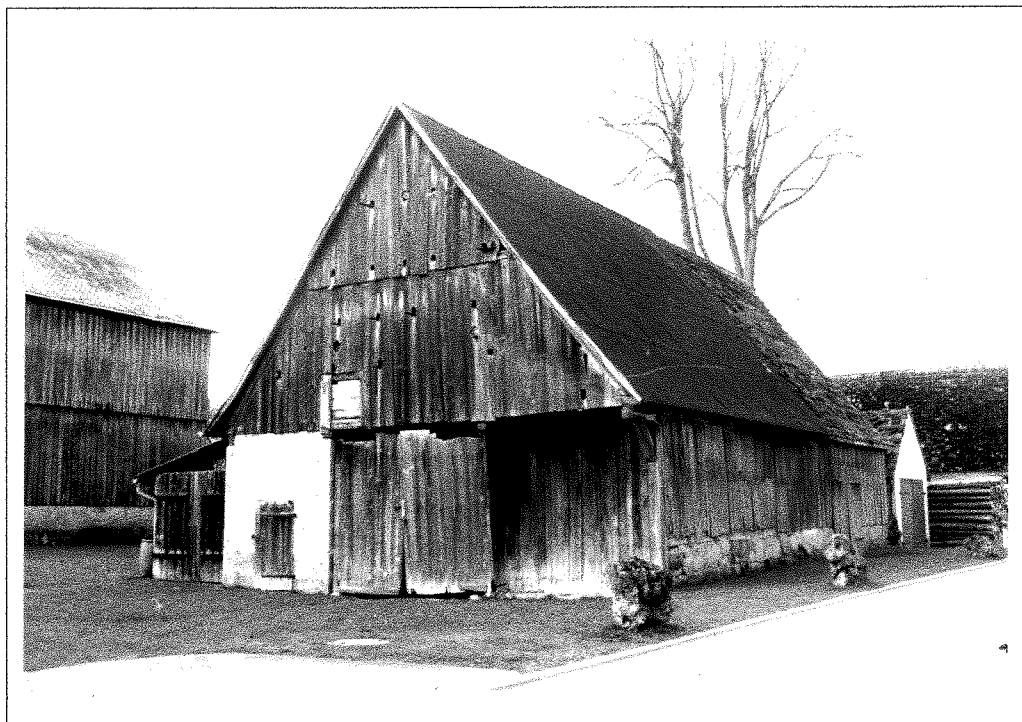
**Scheune
 zu Haus-Nr. 26**

Beispiel für eine ortsbildprägende Scheune der älteren Bauart aus dem 18./19. Jh. Aufgesockelter, bretterschalter Fachwerkbau mit Satteldach. Gemauerter Gebäudeteil im Südosten zur Nutzung als Stall. Es handelt sich vermutlich um den ältesten, überwiegend in seiner ursprünglichen Form erhaltenen Scheunenbau in Modschiedel.

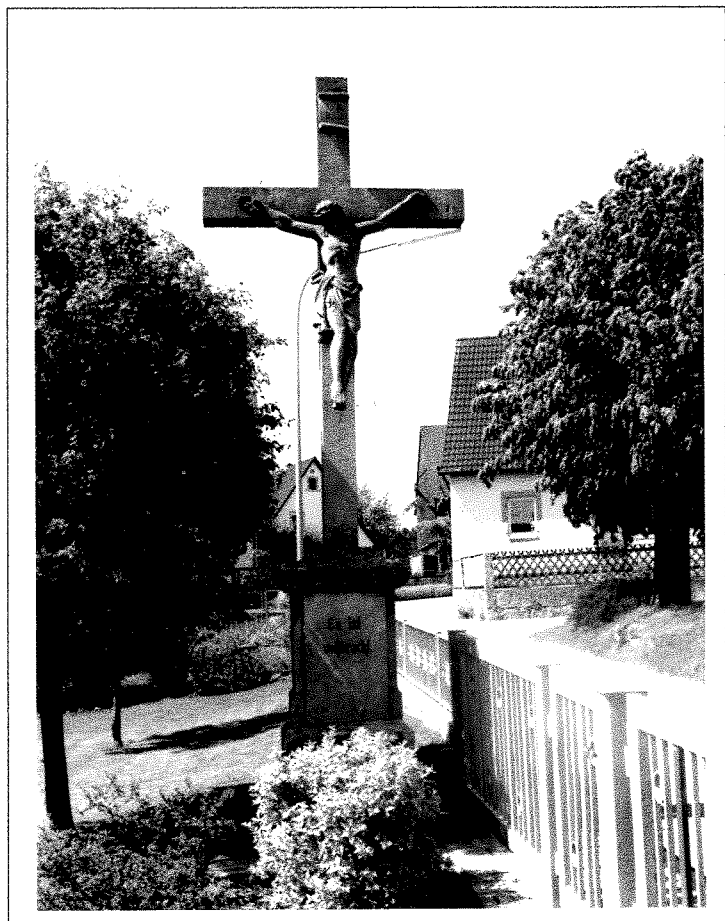
Kruzifix vor Haus-Nr. 33

Kruzifix, 1927 (i).
 Steineres Votivkreuz mit rechteckigem Postament, Kreuzbalken, „INRJ-Schild“ und Korpus.
 Inschrift in der Frontseite des Postaments: „Es ist vollbracht“ sowie die Stifterinschrift „Aus Dankbarkeit errichtet durch die Familie Geiger. 1927.“
